# Pendampingan Teknis Rehabilitasi Ruang Kelas dan Laboratorium IPA Berbasis Standar Keselamatan dan Kelayakan Bangunan di SMA Negeri 3 Palopo

<sup>123456</sup> Politeknik Dewantara, Kota Palopo

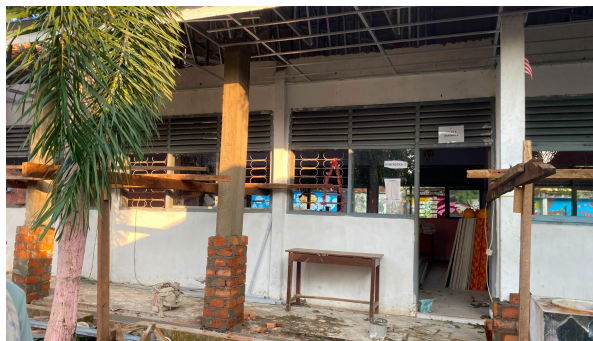
Gambar 2. Kondisi bangunan ruang kelas dan laboratorium IPA pada tahap rehabilitasi

Dokumentasi kegiatan pada Gambar 2 dan Gambar 3 menjadi dasar untuk membedakan kerusakan kosmetik, kerusakan komponen, dan indikasi kerusakan yang memerlukan pemeriksaan lebih lanjut. Pendekatan tersebut penting agar pekerjaan rehabilitasi tidak menutup gejala utama tanpa menghilangkan penyebabnya. Setiap bagian ruang kemudian dicatat dalam daftar kondisi yang memuat lokasi, jenis masalah, dampak terhadap keselamatan dan fungsi, tindakan sementara, serta usulan penanganan.
